Comune di
TURI

Piano per l'Eliminazione Barriere Architettoniche

TAV.06 |

Schede di rilievo
cimitero

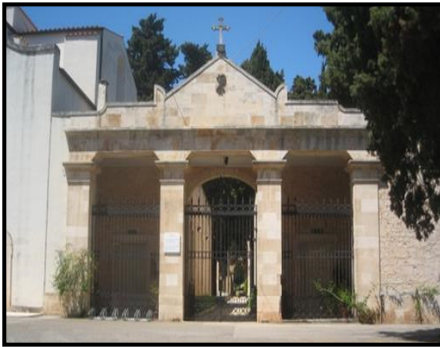
Foto

Immobile	CIMITERO COMUNALE
ID Immobile	CC-01
Indirizzo	P.zza Sant'Oronzo

La pavimentazione di accesso all'edificio è adatta al transito di persone su sedia a ruote e ha un piano di calpestio regolare, privo di sconnessioni ed elementi sporgenti dalla pavimentazione ?		x	Presenti molte sconnessioni
	Per accedere è necessario prevedere la realizzazione di una rampa per il superamento di un dislivello massimo di 50 cm ?		x	
	Per accedere è necessario inserire una piattaforma elevatrice o di un servoscala?		x	
	E' necessario prevedere la sostituzione delle eventuali rampe esistenti ?	x		Necessario adeguare quella esistente
	La luce netta della porta di accesso è almeno uguale o superiore a 80 cm?	x		
	Le eventuali porte a vetri hanno l'elemento di segnalazione della trasparenza?			
	La segnaletica è chiara , esauriente e facilmente leggibile?		x	Non presente
	Il campanello e/o il citofono si trovano ad un'altezza da terra compresa tra i 40 e i 130 cm?		x	Non presente
	Il percorso esterno di eventuali giardini/cortili di pertinenza, ha larghezza minima di 150 cm ? (se no, specificare nelle note la misura)	x
