Comune di
TURI

Piano per l'Eliminazione Barriere Architettoniche

TAV.07 |

Schede di rilievo
impianti sportivi

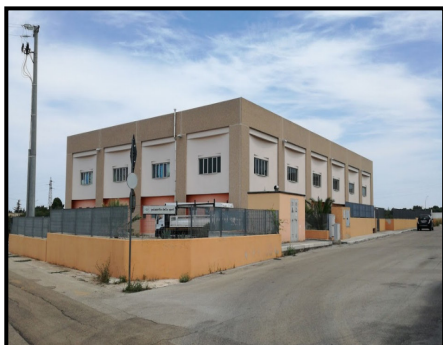
Immobile	PALASPORT
ID Immobile	IS-01
Indirizzo	Via Cisterne

SI	NO	NOTE
Parcheggi	Ci sono parcheggi riservati a persone con disabilità, in prossimità dell'accesso all'edificio considerato?	x		
	La segnaletica verticale esistente rispetta la normativa?	x		
	La segnaletica orizzontale esistente rispetta la normativa?	x		
	La segnaletica è chiara , esauriente e facilmente leggibile?		x	Poco leggibile
Percorso di avvicinamento				
		SI	NO	NOTE
	Il parcheggio riservato è raccordato o è complanare ad un percorso pedonale in piano privo di collegamento tra parcheggio e accesso all'edificio?	x		
	La zona antistante/retrostante la porta d'accesso è complanare e con profondità \geq a 135x135/140 cm?	x		
	Il percorso di avvicinamento all'edificio considerato presenta ostacoli al passaggio di persone su sedia a ruote, dovuti alla presenza di pali di pubblica illuminazione, semafori, segnali stradali e/o pubblicitari e arredi pesanti (panchine, fioriere ecc.) e leggeri (cestini, rastrelliere ecc.)?		x

La pavimentazione di accesso all'edificio è adatta al transito di persone su sedia a ruote e ha un piano di calpestio regolare, privo di sconnessioni ed elementi sporgenti dalla pavimentazione ?	x		
	Per accedere è necessario prevedere la realizzazione di una rampa per il superamento di un dislivello massimo di 50 cm ?		x	
	Per accedere è necessario inserire una piattaforma elevatrice o di un servoscala?		x	
	E' necessario prevedere la sostituzione delle eventuali rampe esistenti ?		x	
	La luce netta della porta di accesso è almeno uguale o superiore a 80 cm?	x		
	Le eventuali porte a vetri hanno l'elemento di segnalazione della trasparenza?			Non presenti
	La segnaletica è chiara , esauriente e facilmente leggibile?		x	
	Il campanello e/o il citofono si trovano ad un'altezza da terra compresa tra i 40 e i 130 cm?	x		
	Il percorso esterno di eventuali giardini/cortili di pertinenza, ha larghezza minima di 150 cm ? (se no, specificare nelle note la misura)	x

Il percorso esterno di eventuali giardini/cortili di pertinenza, ha pavimentazione compatta adatta al transito di persone su sedia a ruote e ha un piano di calpestio regolare, privo di sconnessioni ed elementi sporgenti dalla pavimentazione?	x		
		SI	NO	NOTE
Collegamenti verticali	E' necessario prevedere un sistema di sollevamento per il raggiungimento dei livelli costituenti l'edificio?			
	L'eventuale cabina ascensore esistente ha dimensioni minime 120cm prof x 80cm largh ?			
	La porta dell'eventuale ascensore ha dimensioni minime di 75cm ed è posta sul lato corto?			
	Gli accessori (citofono, allarme ecc) sono presenti, sono ad un' altezza adeguata e sono funzionanti?			
	La finitura della pavimentazione del corpo scala presenta sconnessioni e sdruciovolezza?			
	E' necessario dotare il corpo scala di un parapetto (altezza di cm 100 da terra)?			
	E' necessario prevedere il potenziamento dell' illuminazione nel corpo scale?

La scala ha un'illuminazione artificiale con comando individuabile al buio e disposto su ogni pianerottolo ?			
	Vi sono segnali a pavimento percepibili anche dai non vedenti, collocati ad almeno 30 cm dal primo e dall'ultimo gradino?			
	Il corpo scala è dotato di corrimano su entrambi i lati per larghezza superiore a 180cm?			
	Negli edifici con utenza prevalente di bambini il corpo scala è dotato del doppio corrimano ad altezza 75 cm dal piano di calpestio?			
	Il corrimano del corpo scala sborda 30 cm oltre l'inizio e la fine delle rampe?			
	I gradini delle scale hanno caratteristiche conformi ai requisiti richiesti dalla norma? (rapporto alzata/pedata, largh 120 cm, fasce antiscivolo)			
			SI	NO
Percorso interno	La pavimentazione è degradata, sconnessa e sdruciolevole ?		x	
	Sono presenti le fasce a pavimento ?		x	
	E' necessario prevedere l'inserimento di una rampa per il superamento dei gradini ortogonali al percorso pedonale ?		x

E' necessario prevedere la sostituzione delle eventuali rampe esistenti ?		x	
	La luce netta delle porte interne è almeno ≥ 75 cm?	x		
	Ci sono slarghi ogni 10 m nei percorsi orizzontali e nei corridoi?	x		
	La segnaletica informativa e di sicurezza è chiara, esauriente e facilmente leggibile?	x		
	La struttura è dotata di segnaletica di sicurezza individuabile anche ai disabili sensoriali?	x		
	Gli interruttori elettrici, dove necessario, sono dotati di led per l' individuazione al buio ?	x		
	I corridoi sono dotati di sufficiente illuminazione?	x		
	L'arredamento, i sussidi didattici e le attrezzature sono utilizzabili anche da persone con difficoltà motorie/sensoriali?		x	
	L'arredo crea ostacolo o strozzature ?		x	
	I radiatori, gli estintori, i telefoni necessitano di un alloggiamento in nicchia ?		x

Servizi igienici		SI	NO	NOTE
	Esiste almeno un servizio igienico con caratteristiche dimensionali adeguate alle normative?	x		
	I servizi igienici per disabili sono adeguatamente segnalati tramite dispositivi luminosi, acustici e tattili, totem informativi ecc., per una loro facile individuazione anche da parte dei disabili sensoriali?	x		
	I sanitari e gli accessori (maniglioni, campanello di allarme,..) sono presenti e funzionanti ?	x		
	I sanitari hanno dimensioni e distanze previste dalla norma ?	x		
	Lo specchio è posizionato ad altezza adeguata a persona seduta?	x		
Spogliatoi		SI	NO	NOTE
	L'ingresso è accessibile?	x		
	I principali percorsi interni sono accessibili?	x		
	è presente un servizio igienico attrezzato?	x

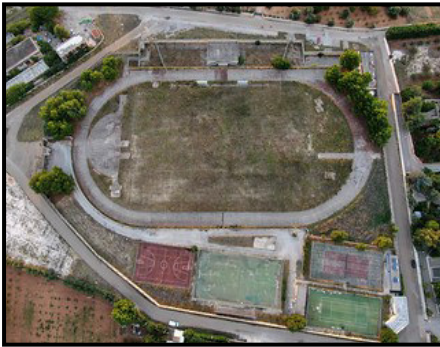
Immobile	CAMPO SPORTIVO COMUNALE
ID Immobile	IS-02
Indirizzo	Via Oronzo Pugliese

SI	NO	NOTE
Parcheggi	Ci sono parcheggi riservati a persone con disabilità, in prossimità dell'accesso all'edificio considerato?		x	
	La segnaletica verticale esistente rispetta la normativa?		x	Non presente
	La segnaletica orizzontale esistente rispetta la normativa?		x	Non presente
	La segnaletica è chiara , esauriente e facilmente leggibile?			Non presente
		SI	NO	NOTE
Percorso di avvicinamento	Il parcheggio riservato è raccordato o è complanare ad un percorso pedonale in piano privo di collegamento tra parcheggio e accesso all'edificio?		x	
	La zona antistante/retrostante la porta d'accesso è complanare e con profondità \geq a 135x135/140 cm?	x		
	Il percorso di avvicinamento all'edificio considerato presenta ostacoli al passaggio di persone su sedia a ruote, dovuti alla presenza di pali di pubblica illuminazione, semafori, segnali stradali e/o pubblicitari e arredi pesanti (panchine, fioriere ecc.) e leggeri (cestini, rastrelliere ecc.)?	x

La pavimentazione di accesso all'edificio è adatta al transito di persone su sedia a ruote e ha un piano di calpestio regolare, privo di sconnessioni ed elementi sporgenti dalla pavimentazione ?		x	
	Per accedere è necessario prevedere la realizzazione di una rampa per il superamento di un dislivello massimo di 50 cm ?	x		
	Per accedere è necessario inserire una piattaforma elevatrice o di un servoscala?		x	
	E' necessario prevedere la sostituzione delle eventuali rampe esistenti ?	x		
	La luce netta della porta di accesso è almeno uguale o superiore a 80 cm?	x		
	Le eventuali porte a vetri hanno l'elemento di segnalazione della trasparenza?			
	La segnaletica è chiara , esauriente e facilmente leggibile?		x	Non presente
	Il campanello e/o il citofono si trovano ad un'altezza da terra compresa tra i 40 e i 130 cm?		x	Non presente
	Il percorso esterno di eventuali giardini/cortili di pertinenza, ha larghezza minima di 150 cm ? (se no, specificare nelle note la misura)	x

Collegamenti verticali	Il percorso esterno di eventuali giardini/cortili di pertinenza, ha pavimentazione compatta adatta al transito di persone su sedia a ruote e ha un piano di calpestio regolare, privo di sconessioni ed elementi sporgenti dalla pavimentazione?	x		
		SI	NO	NOTE
	E' necessario prevedere un sistema di sollevamento per il raggiungimento dei livelli costituenti l'edificio?			
	L'eventuale cabina ascensore esistente ha dimensioni minime 120cm prof x 80cm largh ?			
	La porta dell'eventuale ascensore ha dimensioni minime di 75cm ed è posta sul lato corto?			
	Gli accessori (citofono, allarme ecc) sono presenti, sono ad un' altezza adeguata e sono funzionanti?			
	La finitura della pavimentazione del corpo scala presenta sconessioni e sdruciovolezza?			
	E' necessario dotare il corpo scala di un parapetto (altezza di cm 100 da terra)?			
	E' necessario prevedere il potenziamento dell' illuminazione nel corpo scale?

La scala ha un'illuminazione artificiale con comando individuabile al buio e disposto su ogni pianerottolo ?			
	Vi sono segnali a pavimento percepibili anche dai non vedenti, collocati ad almeno 30 cm dal primo e dall'ultimo gradino?			
	Il corpo scala è dotato di corrimano su entrambi i lati per larghezza superiore a 180cm?			
	Negli edifici con utenza prevalente di bambini il corpo scala è dotato del doppio corrimano ad altezza 75 cm dal piano di calpestio?			
	Il corrimano del corpo scala sborda 30 cm oltre l'inizio e la fine delle rampe?			
I gradini delle scale hanno caratteristiche conformi ai requisiti richiesti dalla norma? (rapporto alzata/pedata, largh 120 cm, fasce antiscivolo)				
Percorso interno		SI	NO	NOTE
	La pavimentazione è degradata, sconnessa e sdruciolevole ?	x		
	Sono presenti le fasce a pavimento ?		x	
	E' necessario prevedere l'inserimento di una rampa per il superamento dei gradini ortogonali al percorso pedonale ?	x

E' necessario prevedere la sostituzione delle eventuali rampe esistenti ?	x		
	La luce netta delle porte interne è almeno ≥ 75 cm?			
	Ci sono slarghi ogni 10 m nei percorsi orizzontali e nei corridoi?	x		
	La segnaletica informativa e di sicurezza è chiara, esauriente e facilmente leggibile?		x	
	La struttura è dotata di segnaletica di sicurezza individuabile anche ai disabili sensoriali?		x	
	Gli interruttori elettrici, dove necessario, sono dotati di led per l' individuazione al buio ?		x	
	I corridoi sono dotati di sufficiente illuminazione?			
	L'arredamento, i sussidi didattici e le attrezzature sono utilizzabili anche da persone con difficoltà motorie/sensoriali?			
	L'arredo crea ostacolo o strozzature ?			
	I radiatori, gli estintori, i telefoni necessitano di un alloggiamento in nicchia ?

Servizi igienici		SI	NO	NOTE
	Esiste almeno un servizio igienico con caratteristiche dimensionali adeguate alle normative?	x		
	I servizi igienici per disabili sono adeguatamente segnalati tramite dispositivi luminosi, acustici e tattili, totem informativi ecc., per una loro facile individuazione anche da parte dei disabili sensoriali?		x	
	I sanitari e gli accessori (maniglioni, campanello di allarme,..) sono presenti e funzionanti ?		x	
	I sanitari hanno dimensioni e distanze previste dalla norma ?			
	Lo specchio è posizionato ad altezza adeguata a persona seduta?			
Spogliatoi		SI	NO	NOTE
	L'ingresso è accessibile?		x	
	I principali percorsi interni sono accessibili?		x	
	è presente un servizio igienico attrezzato?
